HCG AF3623A U28N/U29B
掛牆式小便斗 安裝說明書

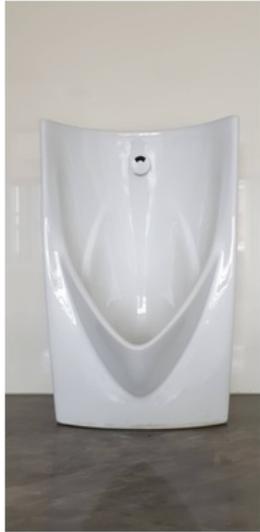
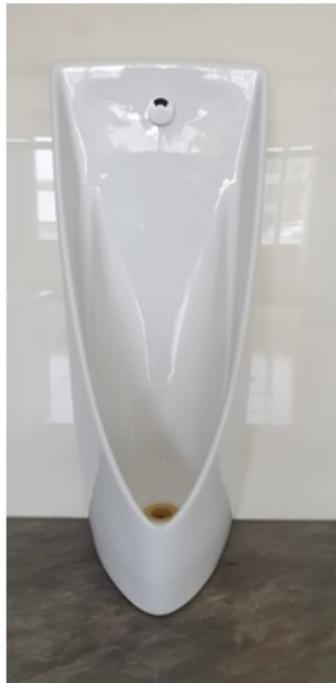
1 依圖示尺寸，施作水電管線及掛勾位置

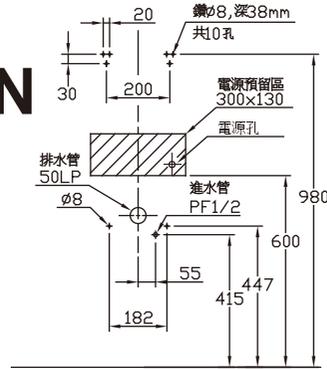
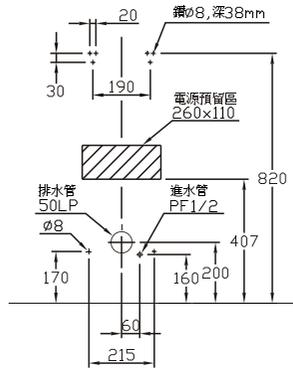
2 固定LB-9ST掛勾及電磁閥組

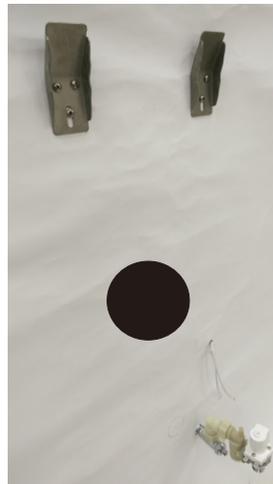
3 連接電源(請先關閉電源)

電路盒貼著位置

電源供應器貼著位置

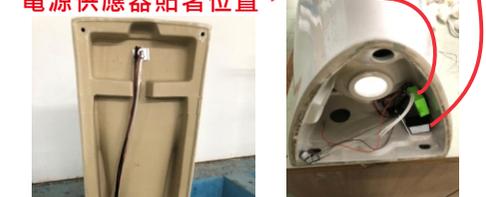
備註:上圖中電線用原附束線,請將其如圖所示綁好固定

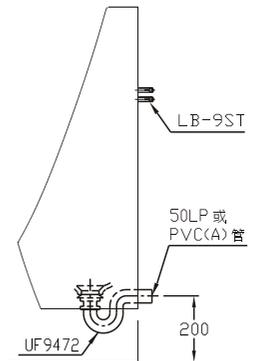
4 將小便斗掛於牆上，並連接排水管

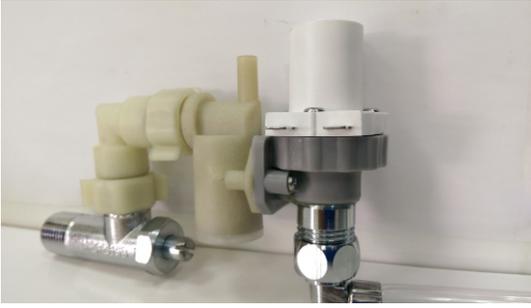
5 下方取出透明水管連接電磁閥出水口

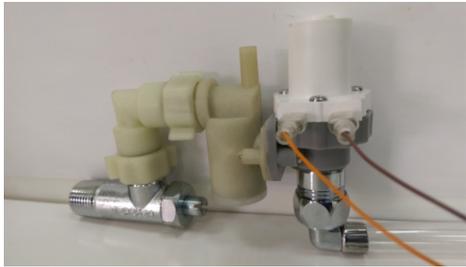
6 取出雙色電磁閥電源線與電磁閥相接(兩色接頭可互換連接)

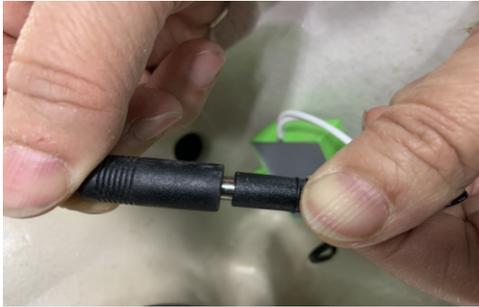
7 取出黑色接頭與變壓器連接

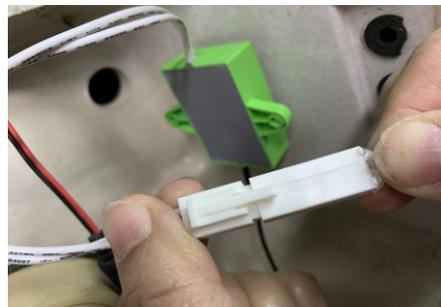
8 白色電源接頭與變壓器之白色接頭對接

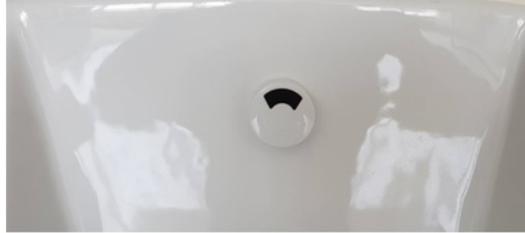
9 確認水源、電源確實接通並可正常運作
